## Plan d'indexation en Z

# Commune de Sainte-Marie-de-Cuines

## Note de présentation

Projet	PIZ de la commune de Sainte-Marie-de-Cuines		
Titre	Plan d'indexation en Z		
Fichier	19121411-PIZ-Saint-Marie-de-Cuines-V2.0.odt		
Référence	19121411	Proposition n°	D1811106
Chargé d'études	Didier Mazet-Brachet		
	Tél. 04 76 77 92 00	didier.mazetbrachzt@alpgeorisques.com	
Maître d'ouvrage	Sainte-Marie-de-Cuines	Mairie - Chef Lieu - 73130 Sainte-Marie-de-Cuines	
	Référence commande :		
Maître d'œuvre ou AMO	/

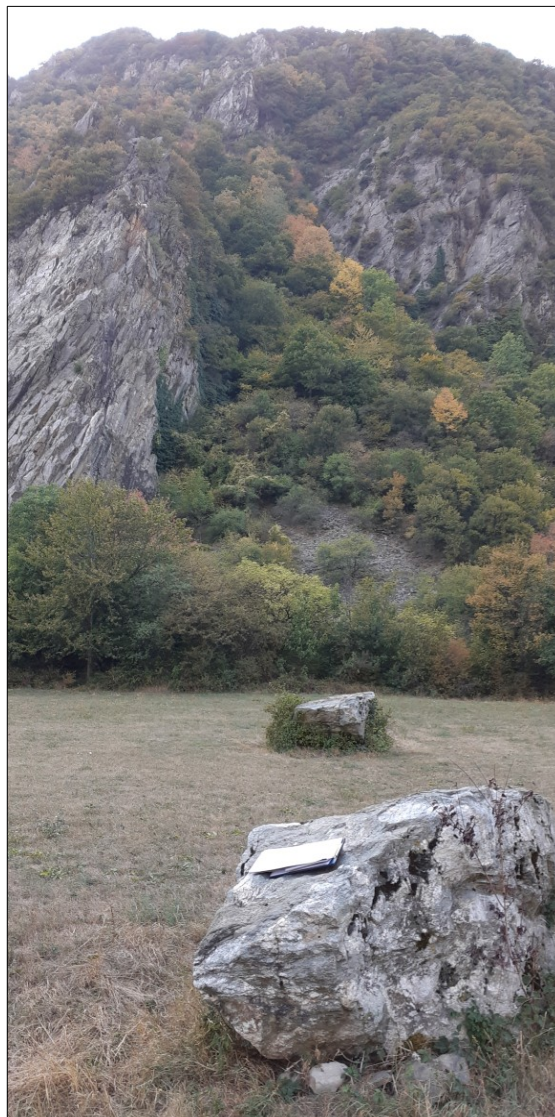
Deux blocs plus anciens sont encore visibles un peu plus au nord, dans les champs. Ils ont probablement emprunté une combe au nord de l'école d'escalade. Le plus gros qui fait environ une dizaine de m<sup>3</sup> s'est arrêté à 30 m du pied de l'éboulis. L'autre, d'un volume de 5 m<sup>3</sup> environ, a parcouru une distance de près de 50 à l'horizontale, en pied de versant.

Figure V.2: Blocs en pied du versant du Sarroux

Compte tenu de l'intensité des chutes de blocs dans ce secteur, nous avons retenu pour cette zone un classement en (**Z<sup>N</sup><sub>B</sub>**).

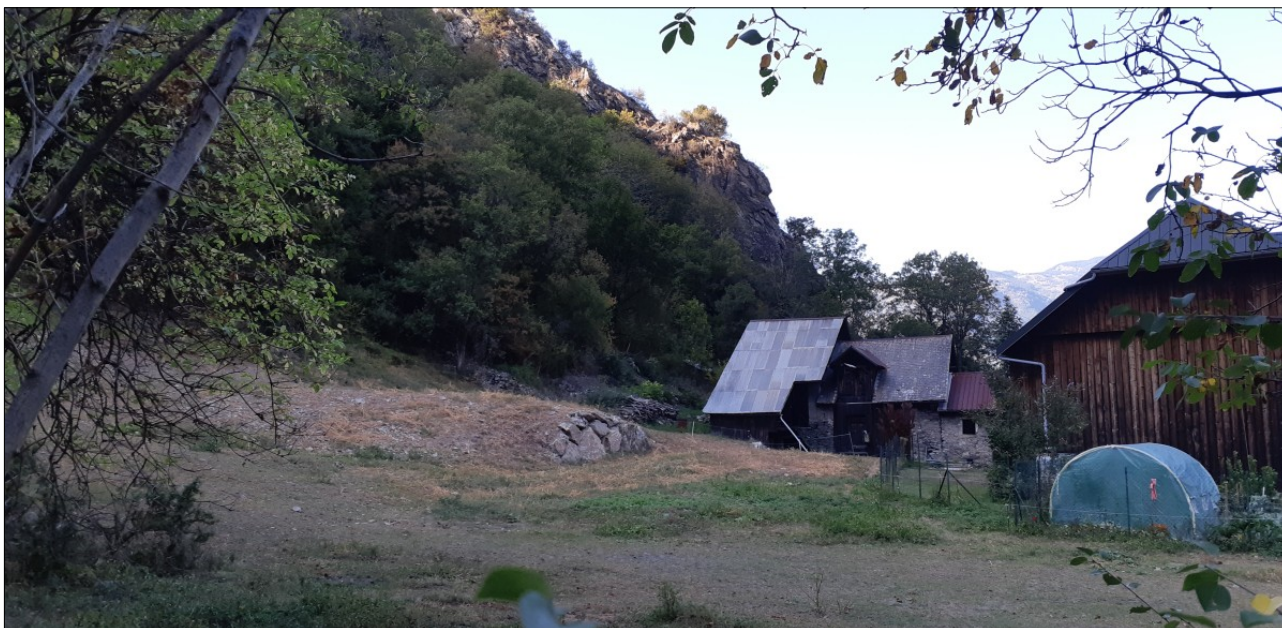
Entre Le Perrel et La Cour, un pointement rocheux sur lequel est construite une ancienne tour sarde s'avance dans la vallée. Sa hauteur n'excède pas une cinquantaine de mètres mais d'apparence très désorganisée. Le phénomène y est donc fortement probable, mais avec des propagations relativement courtes en raison de la configuration des lieux.

Figure V.3: Le pied de versant au Perrel.

En fonction de la distance au pied de versant ce secteur a été classé en zones ( $Z^F_B$ ) ou ( $Z^M_B$ ).

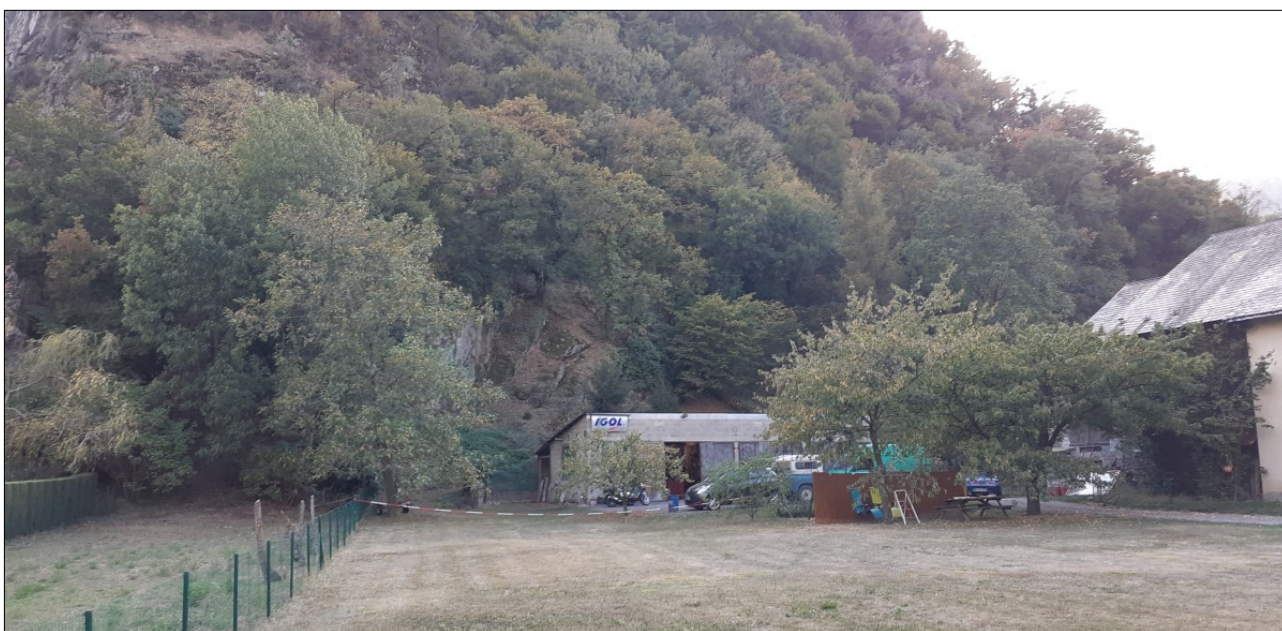
Figure V.4: Au nord du pointement, un atelier de réparation automobile paraît particulièrement exposé.

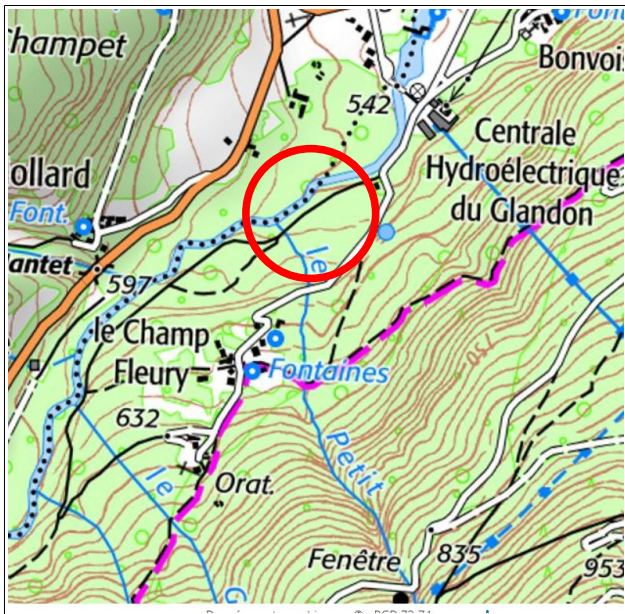
Lieux	Date	Description	Sources
Berges du Glandon	11/2014	<p>Mise en place d'enrochement pour stabiliser un glissement des berges du Glandon entre l'usine hydroélectrique et Le Champ-Fleury.</p>

<p><i>Figure V.5: Situation approximative de la zone de l'événement</i></p>	RTM
Solliet	Phénomène géologique post-würmien	<p>Un vaste tassement de versant est visible au niveau de Solliet, entre Le Platon et Le Toral.</p>

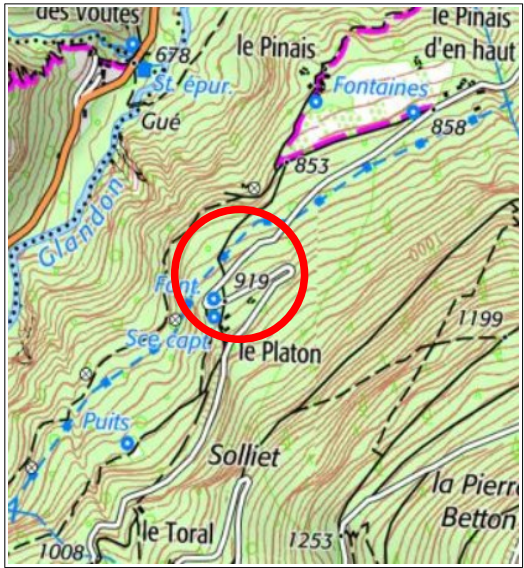
Lieux	Date	Description	Sources
La Platon	Janvier 2018	Des tassements routiers sont signalés au Platon

Figure V.7: Situation de la zone de l'événement

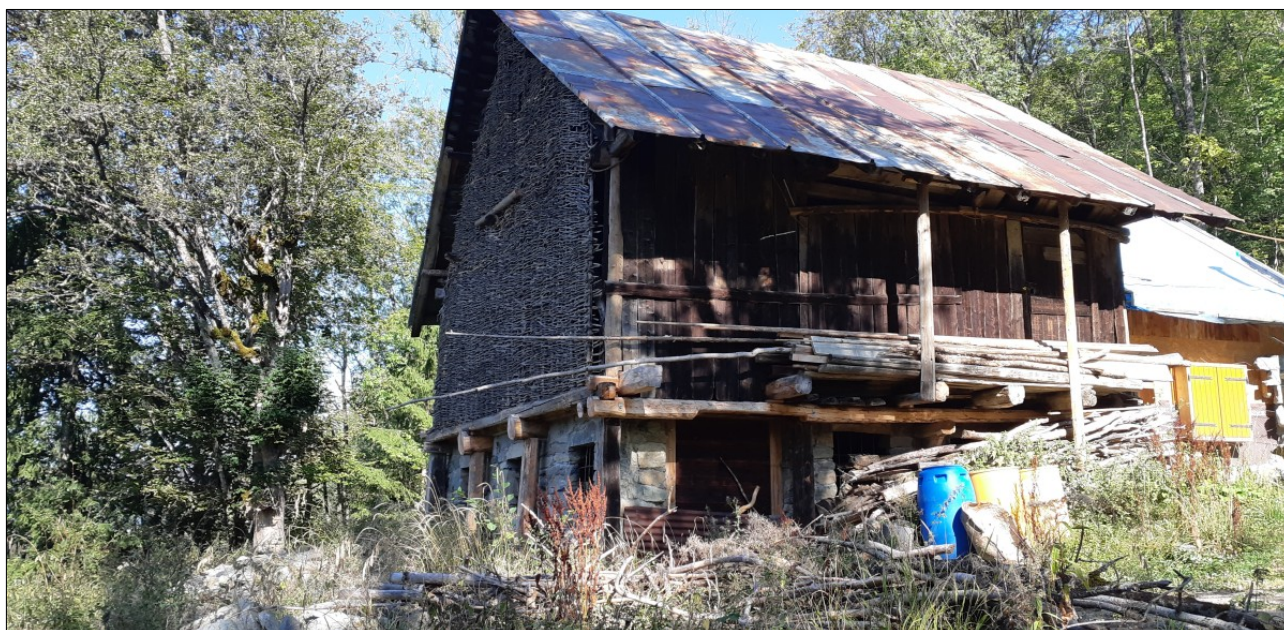
Figure V.8: Chalet et séchoir traditionnel en cours de restauration au Villaret.

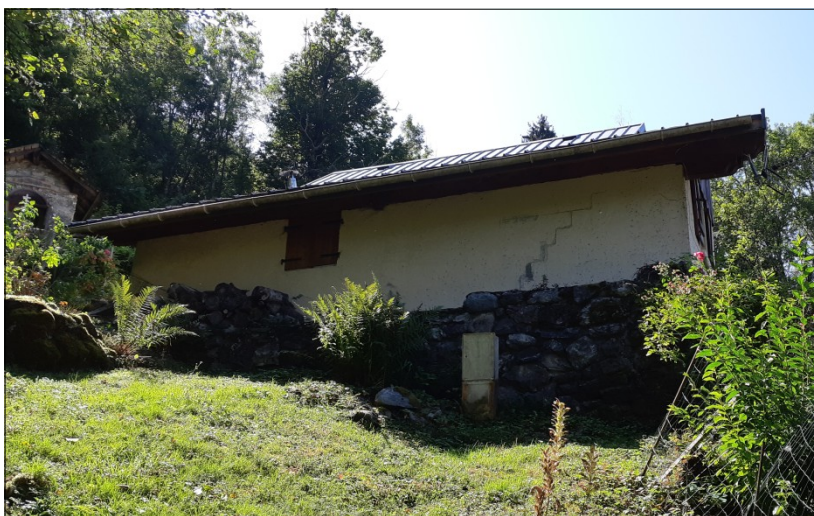
Figure V.10: Tassement différentiel caractéristique d'un glissement actif au Champ-Fleury-d'en-Haut

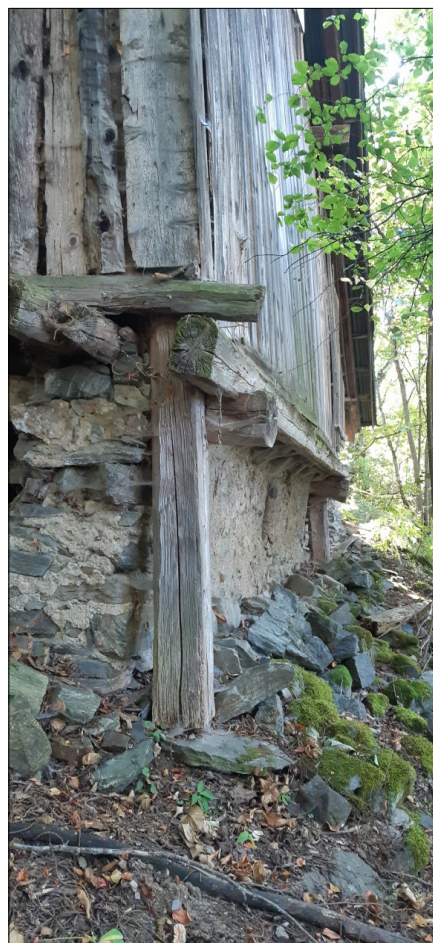
Figure V.9: Soubassement d'un chalet déformé par le glissement de terrain au Pinais-d'en-Bas.

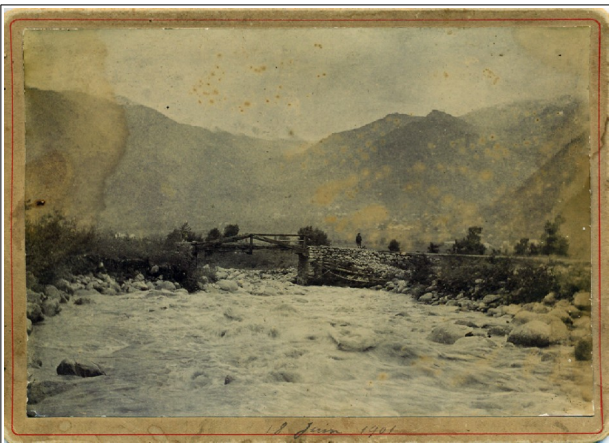
Figure V.12: Crue du 18 juin 1901

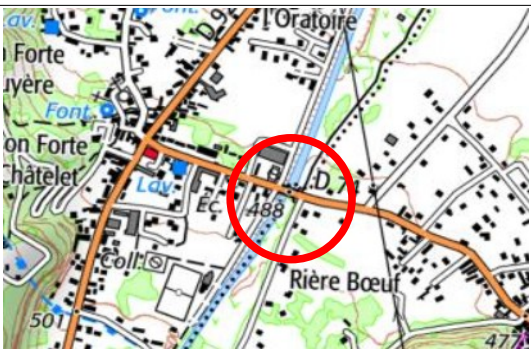
Figure V.13: Situation de la zone de l'événement

RTM
Le Glandon	12/12/1961	Rupture de la digue rive droite sur 20 m et affouillement de celle-ci sur 30 ml en amont du pont de la RD 74.	RTM

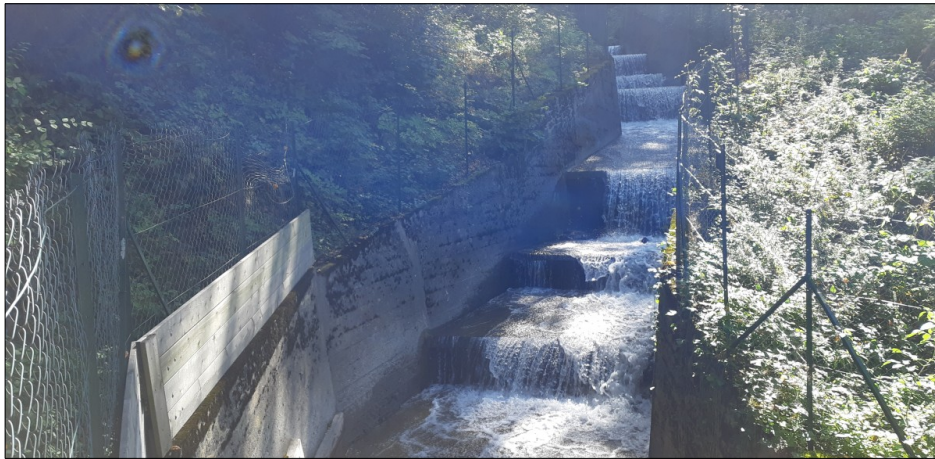
Figure V.15: Cours anthropisé du Petit-Nant au droit du Champ-Fleury

Le lit du torrent Petit-Nant et ses abords immédiats ont été classés en ( $Z^N_c$ ). Son lit est totalement artificialisé du fait des aménagements hydroélectriques du secteur.

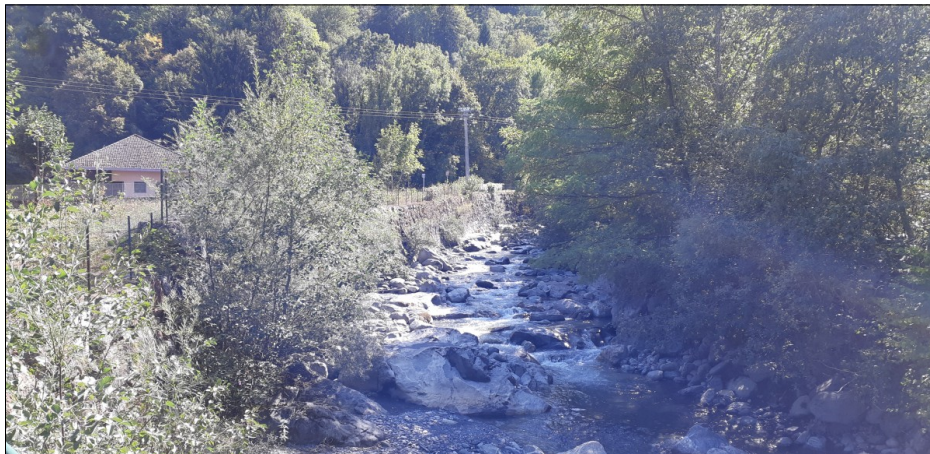
Figure V.16: Lit du Glandon à l'amont de l'usine EDF. On notera la forte granulométrie des sédiments dans le lit, témoignant de l'activité torrentielle).

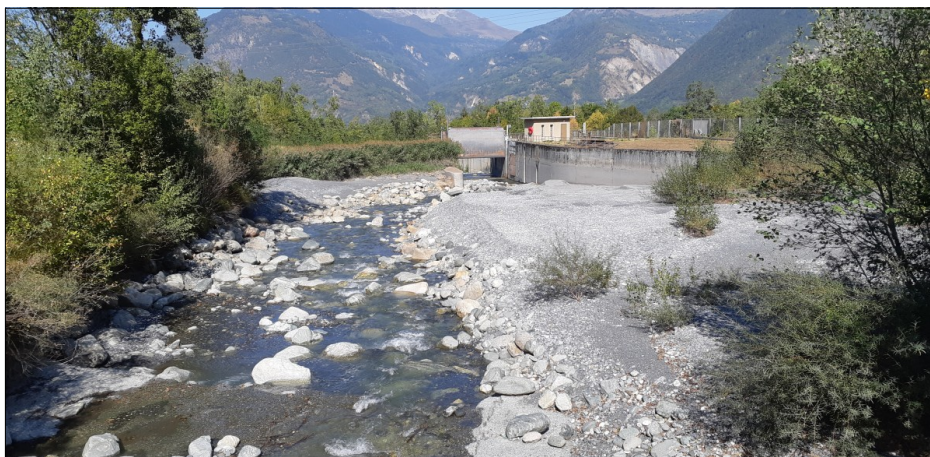
Figure V.17: Vue amont du seuil au niveau de l'usine EDF. On notera la forte sédimentation des matériaux à ce niveau du fait de l'élargissement du lit et de la réduction de la pente en long.

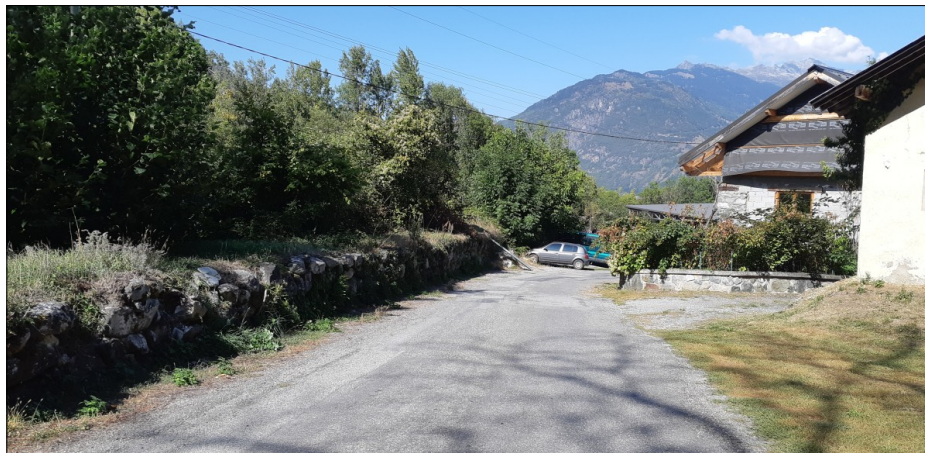
Au droit du hameau de Bonvoisin, on remarquera la présence d'un ancien épis, probablement installé suite aux crues dévastatrices du XIX<sup>e</sup> siècle.

Figure V.18: Épi protégeant le hameau de Bonvoisin.

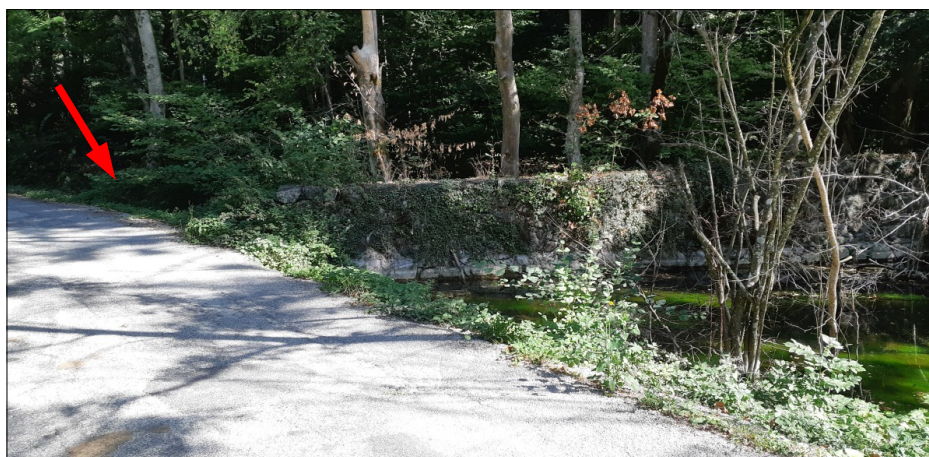
On constatera que cet épi est fragilisé (abaissé au niveau du franchissement de la route communale de Bonvoisin).

Figure V.19: Vue de l'extrémité amont de l'épi de Bonvoisin. On notera l'abaissement de la protection au passage de la route communale, probablement pour réduire l'effet de dos-d'âne.

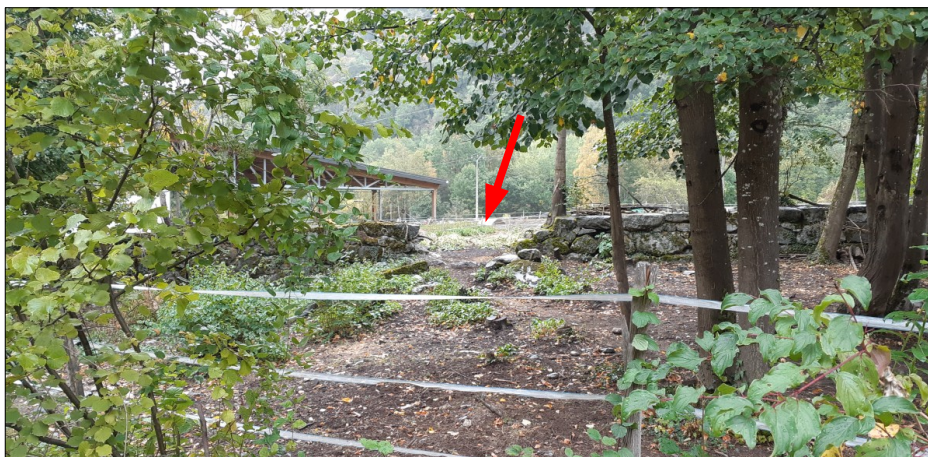
Hors de la zone d'étude, une brèche a été volontairement réalisée dans l'épi protecteur, au droit du centre équestre de Bonvoisin, probablement pour permettre le passage des chevaux. Cette destruction pourrait avoir de graves conséquences en cas de crue du Glandon venant solliciter l'épi.

Figure V.20: Brèche ouverte dans l'épi au droit du centre équestre de Bonvoisin.

Dans le secteur de Bonvoisin, la zone située entre le Glandon et l'épi a été classée en ( $Z^N_c$ ). La zone « protégée » par l'épi a été classée en ( $Z^{fp}_c$ ) bien que la protection ne soit pas optimale, notamment au droit du franchissement de la voie communale. La brèche signalée plus haut au droit du centre équestre n'a pas d'incidence sur le hameau car située à l'aval hydraulique de ce dernier.
